Elephant Armor® & Surface Armor™

Tecnologías avanzadas probadas que están cambiando la forma de reparar superficies de hormigón.

Structural Bridge Repair and Overlay – Santa Clara County, CA.

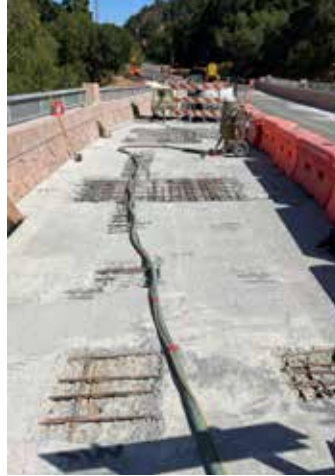
Área de reparación estructural del acero expuesto en el tablero del puente.

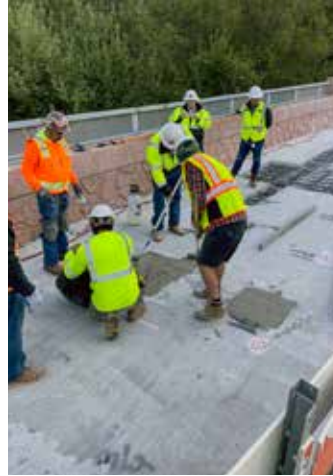
Aplicación de Elephant Armor® como material de relleno alrededor del acero expuesto.

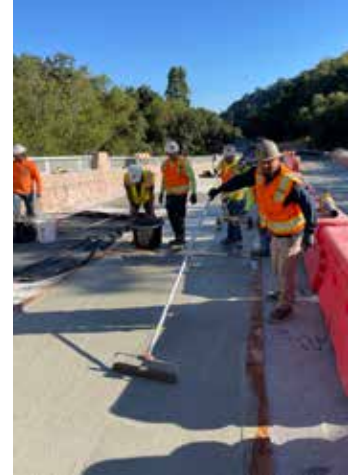
La primera capa de 1/2" de Elephant Armor aplicándose al tablero del puente.

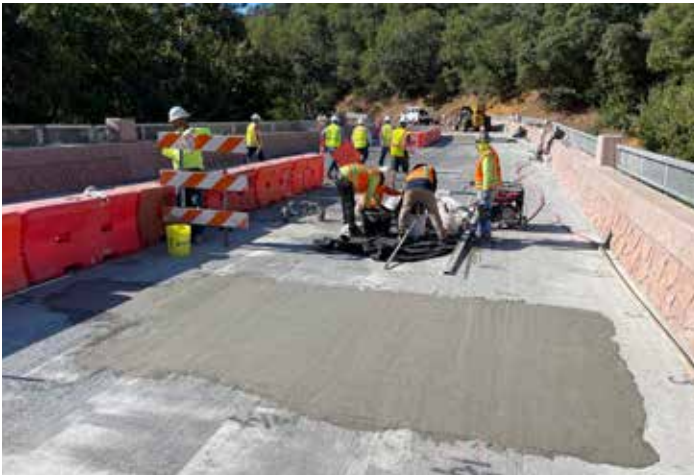
Las zonas con barras de refuerzo expuestas se rellenan y encapsulan con Elephant Armor® antes de la aplicación final de Elephant Armor® DOT.

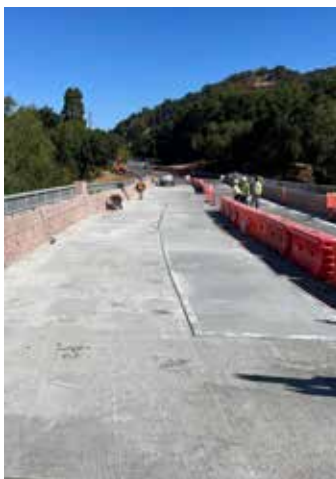
El primer recubrimiento está curado y listo para la segunda capa de 1/2".

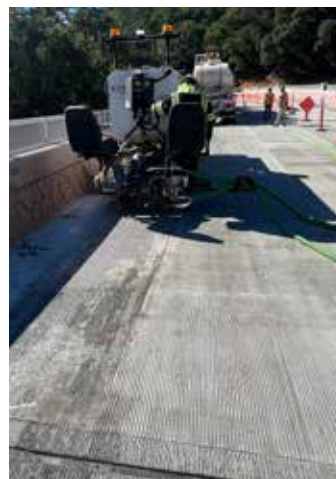
Una vez que la segunda capa se cure, una máquina ranuradora aplica la textura especificada.

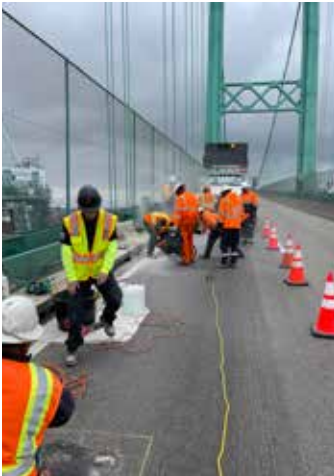
Esta foto muestra un bache rellenado con asfalto en un carril de un puente de hormigón.

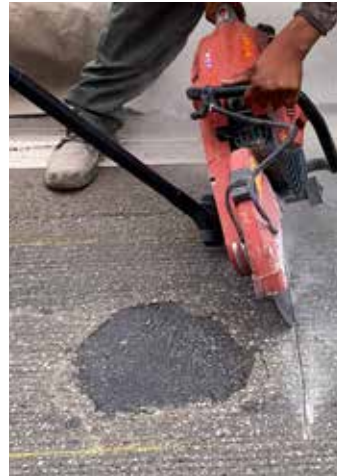
Es importante hacer cortes con una sierra alrededor del perímetro de la zona a reparar.

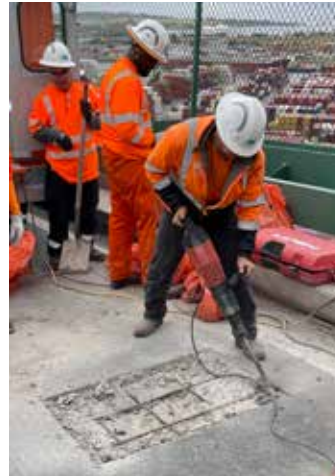
Retirar la superficie dañada y limpiar cualquier material suelto con una escoba y un soplador.

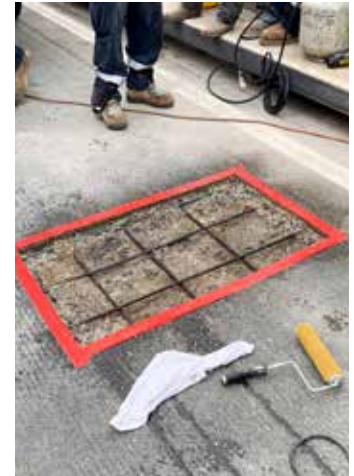
Area de reparación limpia, estable y "seca saturada de superficie" (SSD) antes de la colocación de Elephant Armor®.

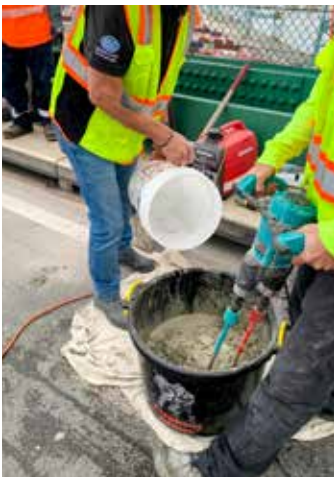
Es fácil preparar el Elephant Armor®, solo agregue agua. Usar el ColloMix Xo 55 Duo para generar el alto cizallamiento necesario para lograr una mezcla homogénea.

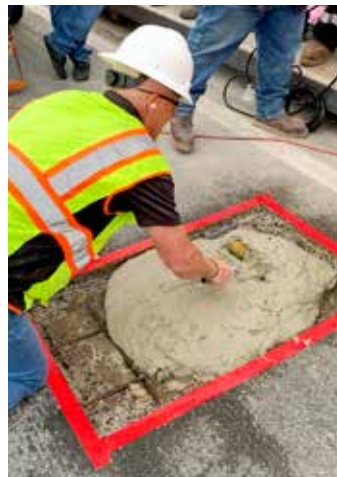
Usar un GST Textured Roller para colocar y extender uniformemente la mezcla de alto contenido de fibra de Elephant Armor®.

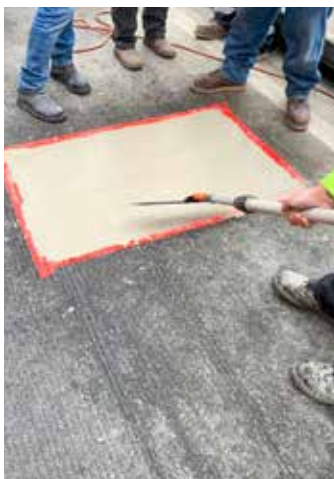
Elephant Armor® se coloca y nivela fácilmente con GST Squeegee Trowels.

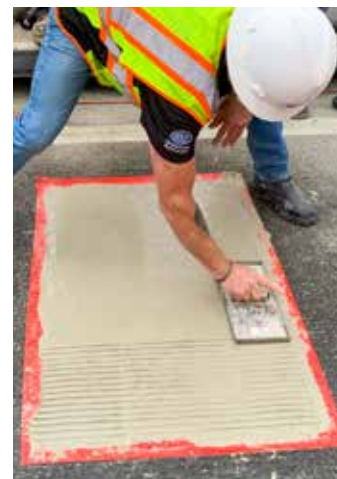
Usar una lana con ranuras para simular la textura existente de la superficie del puente.

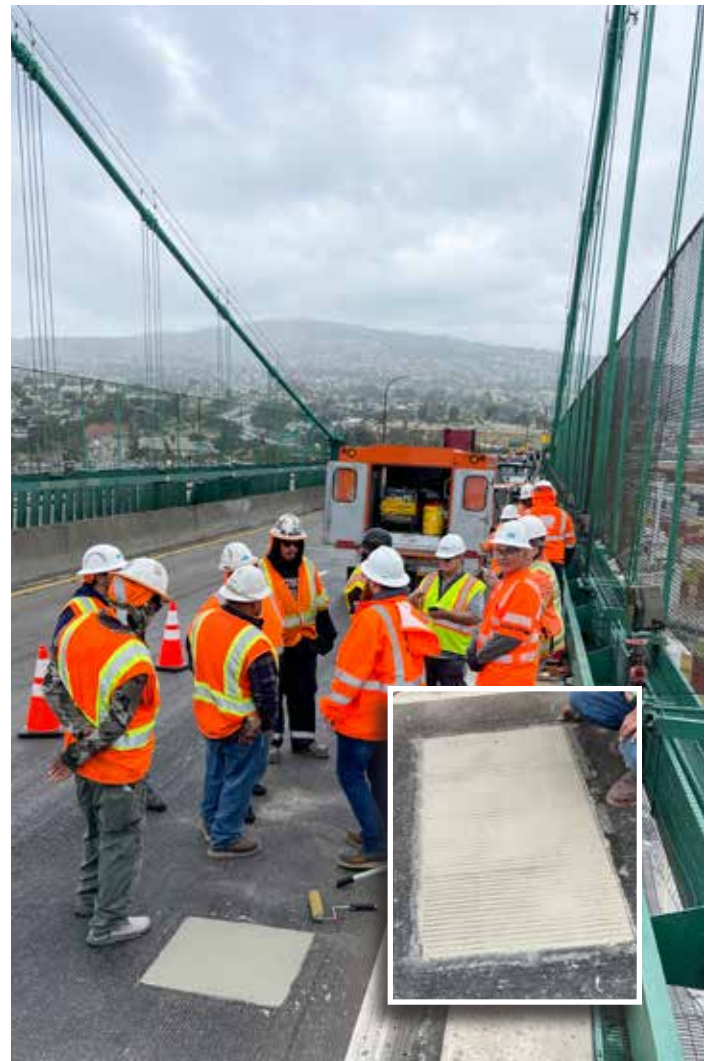
La facilidad de uso y el rápido tiempo de fraguado de Elephant Armor permitieron reparar de forma definitiva el bache con una interrupción mínima del tráfico del puente. Este carril volvió a estar en servicio en menos de 3 horas.

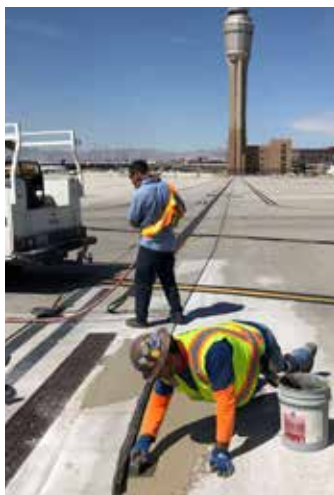
En lugar de demoler, remover y volver a colar una sección de plataforma 50cm X 50cm X 45cm de espesor, Elephant Armor® puede extender la vida útil de cualquier concreto severamente dañado a una fracción del costo y tiempo.

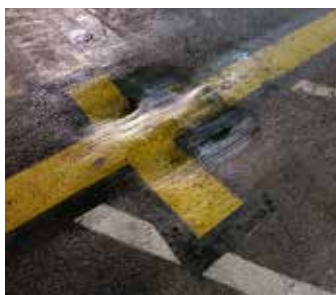
La inmensa carga aplicada a la plataforma se aprecia en esta foto. Las abolladuras en el concreto son causadas por la carga de las llantas delanteras de los jets comerciales. Los Aeropuertos Internacionales son muy ocupados y no pueden ser cerrados para mantenimiento de rutina.

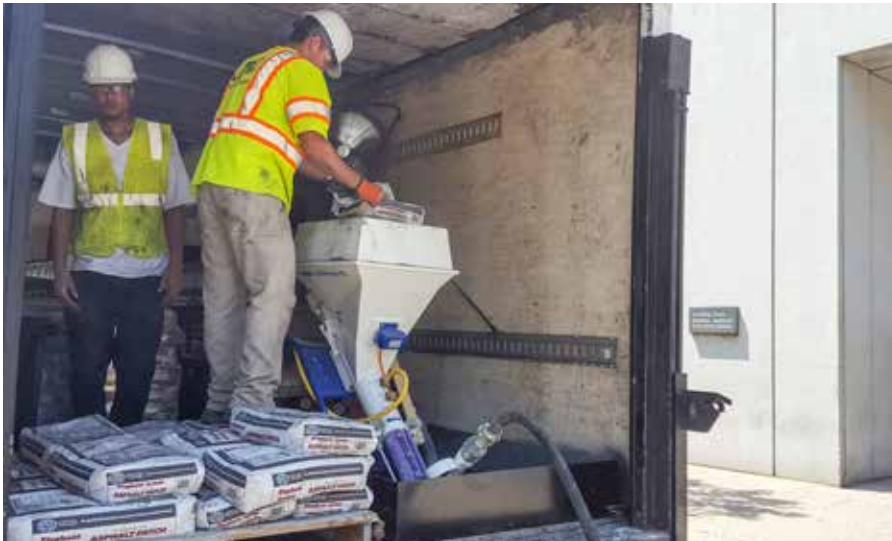
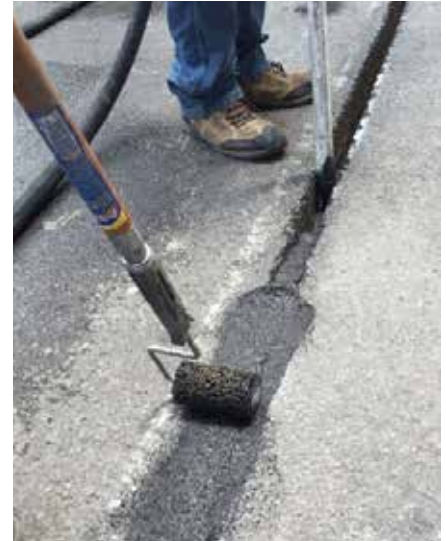
Reparación de asfalto y relleno de micro-zanjas Elephant Armor®

Reparación de asfalto con Elephant Armor® Asphalt Repair mediante bombeo continuo de una zanja de cable de fibra óptica, utilizando un mezclador volumétrico. Esta es una solución rentable, libre de olores y respetuosa con el medio ambiente y capaz de cubrir hasta 3.6 kilómetros por turno.

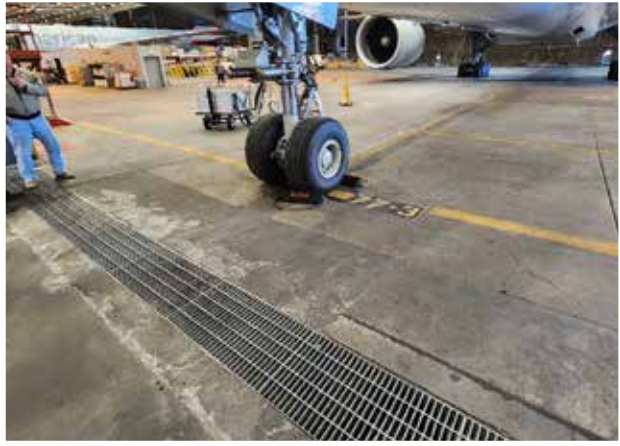
Foto que muestra daños extensos en el concreto alrededor de los desagües, incluida una depresión de 'carga puntual' de 3" en el área de estacionamiento en el tren de morro del avión.

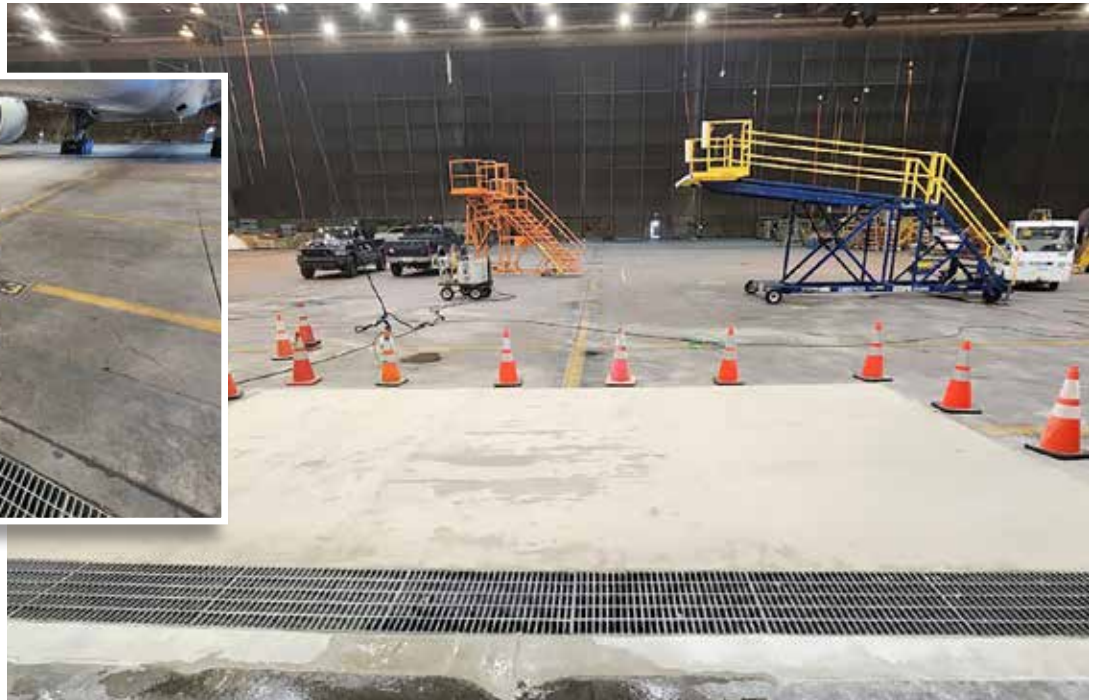
Se utilizó una combinación de Elephant Armor®, seguida de una capa de desgaste de Surface Armor™, para completar esta importante reparación. El relleno volumétrico, así como la remediación del descascaramiento y grietas profundas se realizaron con Elephant Armor® después de aplicar Ecobeton - USA® Vetrofluid® para estabilizar la superficie de concreto existente. Luego se usó Surface Armor™ para acabar la reparación con una capa muy delgada, mejorando la apariencia de la superficie. Luego se realizó una aplicación final de Ecobeton - USA® Vetrofluid® para mejorar en gran medida la durabilidad y extender el ciclo de vida. Elephant Armor® y el Sistema Surface Armor™ redujeron significativamente los costos en comparación con un escenario de 'quitar y reemplazar'.
